## RAPORT DE ANALIZE

50000587-5

**LINDE GAZ ROMANIA S.R.L.**

Denumirea locatiei si instalatiei de unde au fost prelevate probele: amplasament Linde Timisoara conform Anexa 1.

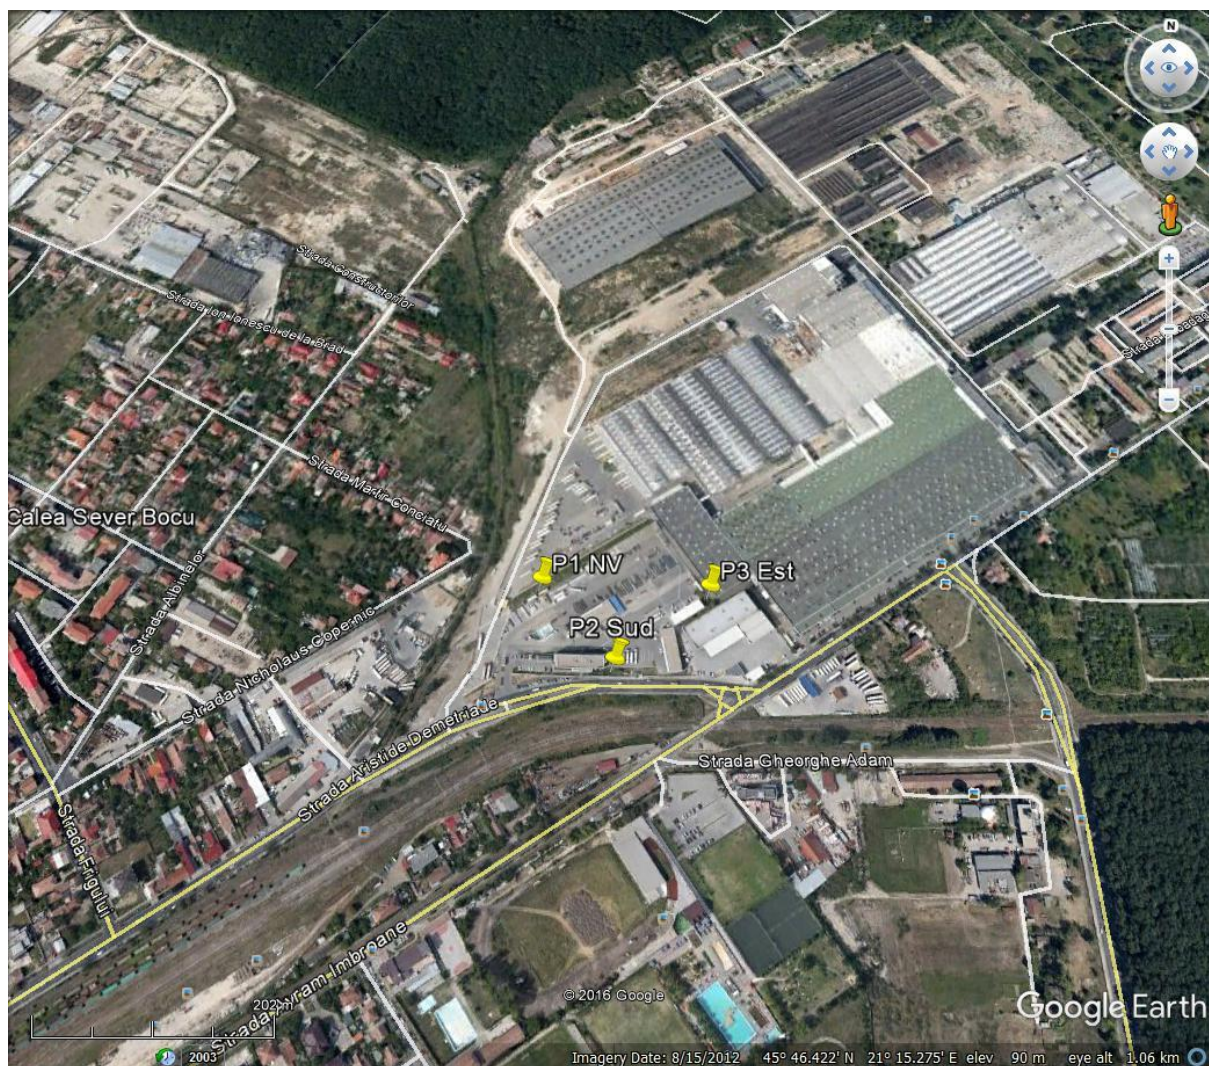
### PLANSA AMPLASARE PUNCTE RECOLTARE SOL SI COORDONATE STEREO 70 LINDE GAZ Romania, Timisoara

**Coordonate STEREO 70 Sistem Krasovski42 (conversie TransdatRO4.05 din ETRS89)**

| Denumire punct | X | Y |
|---|---|---|
| Punctul 1 NV pe partea cu calea ferata | 481680.815 | 208890.717 |
| Punctul 2 Sud, pe latura cu str.Demetriade | 481594.379 | 209095.943 |
| Punctul 3 Est, pe latura cu Prompt SA | 481638.996 | 209041.725 |
